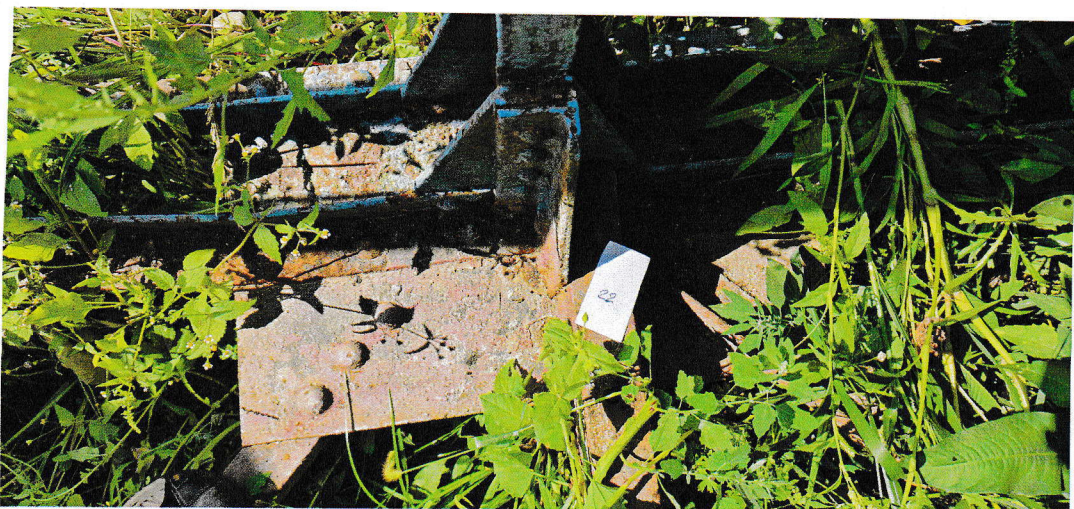
Zdj 40: Widok węzła

Na zdjęciach widoczna konstrukcja węzła, stan powłok ochronnych, znaczne uszkodzenie podporowych blach węzłowych (do wymiany), fragment wtórnej blachy wzmacniającej.

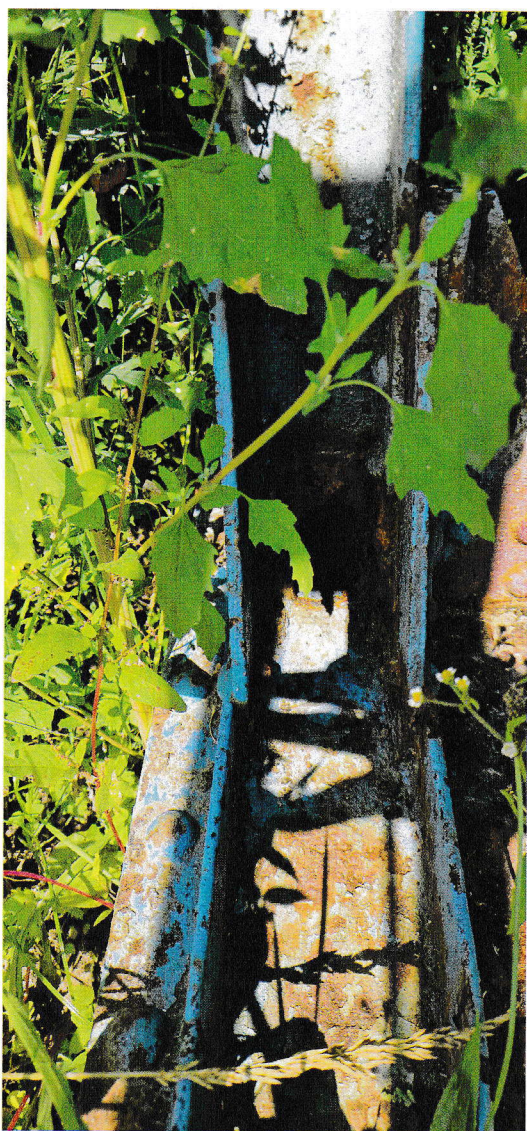
Zdj 41: Widok słupka

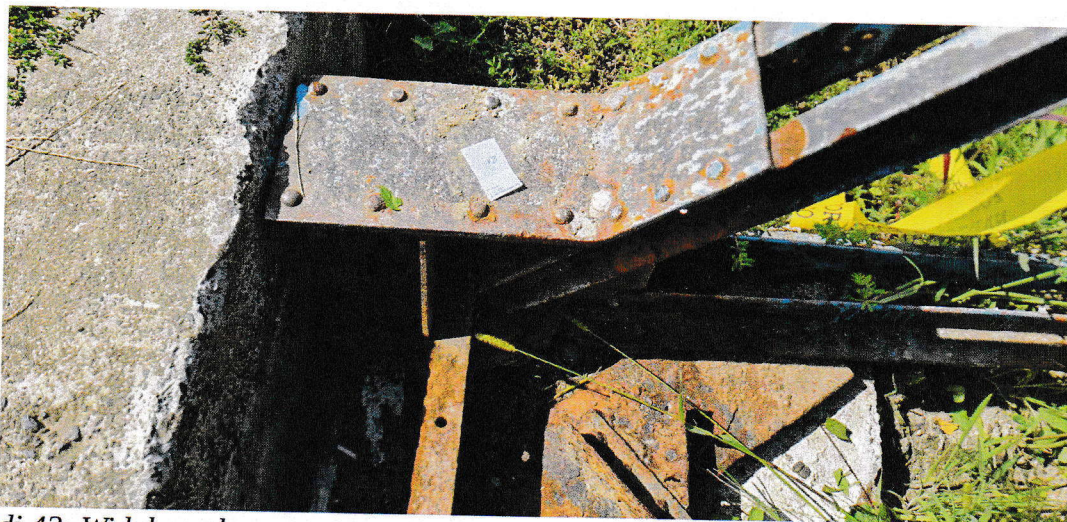
Zdj 42: Widok węzła

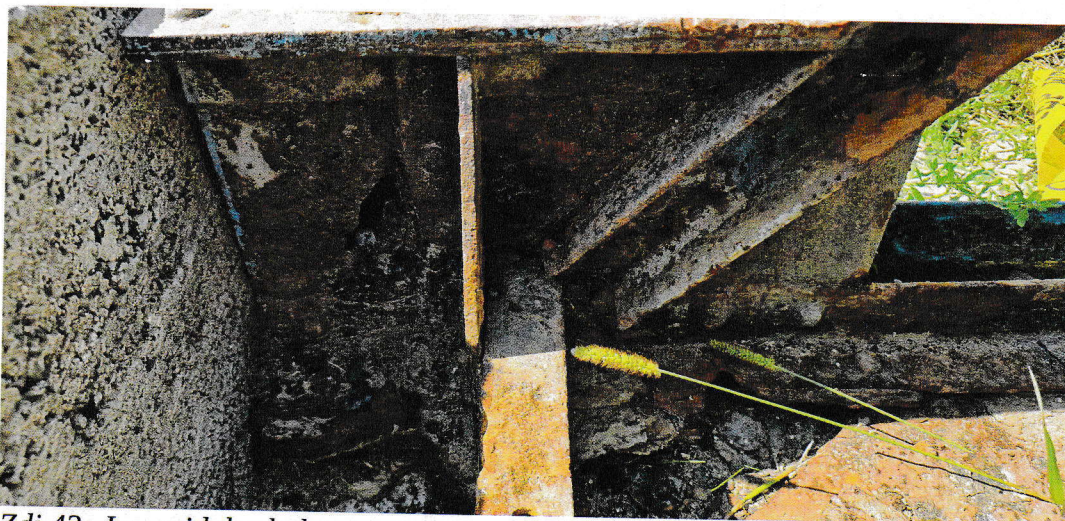
Zdj 43: Jw - widok z boku

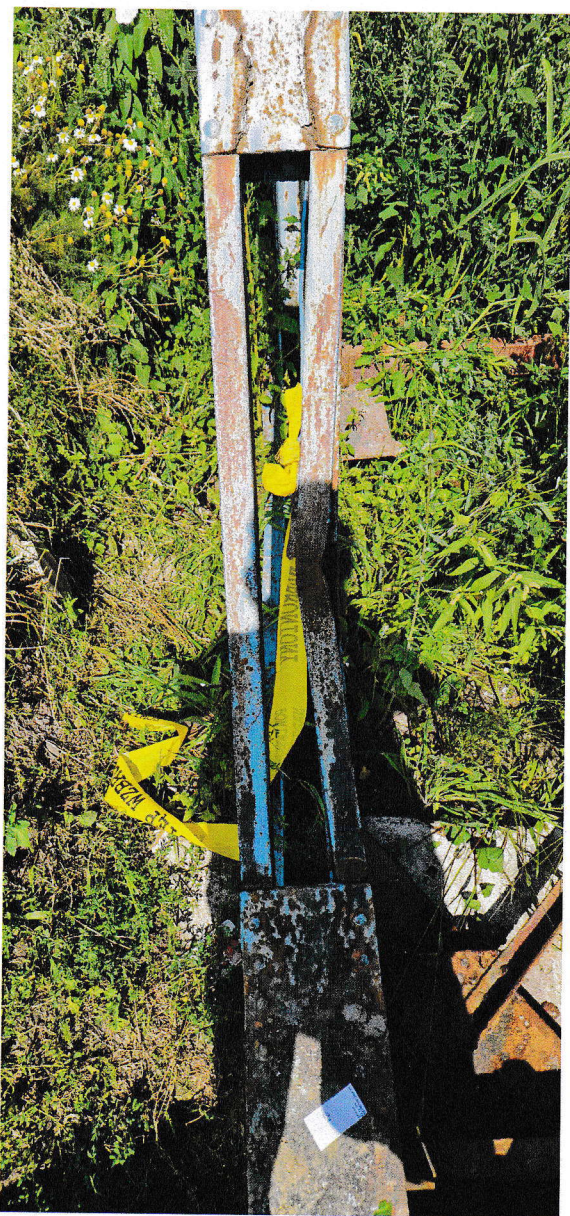
*Zdj 44: Widoczne deformacje dwugązłowego krzyżulca przy jednej z podpór (do prostowania lub wymiany)*

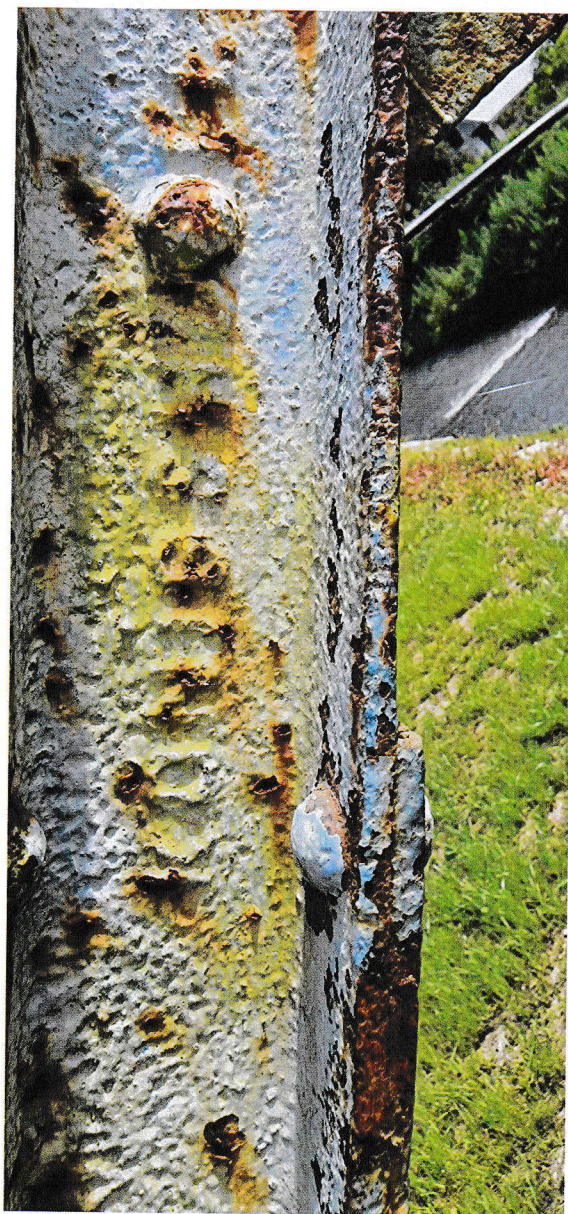
*Zdj 45: Słabo widoczne oznaczenie producenta*

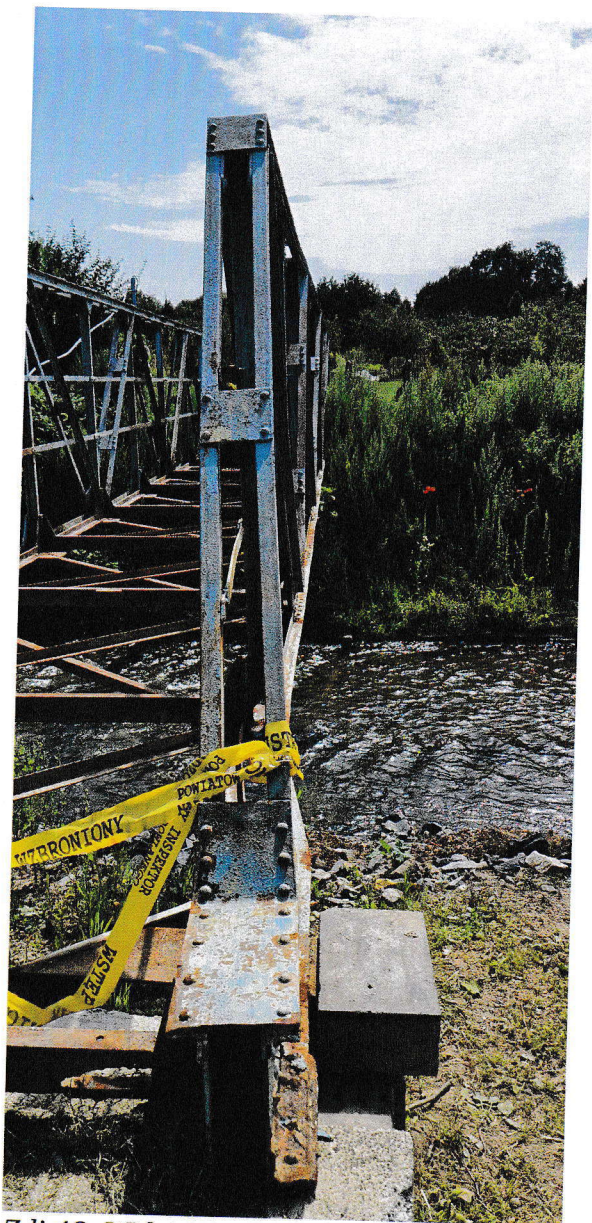
Zdj 46: Widoczne wygięcie całego obiektu z płaszczyzny kratownicy (możliwe do zniwelowania pod warunkiem wymiany elementów pasa dolnego i węzła podporowego)

Wielkość wygięcia kratownic z ich płaszczyzn można oszacować metodami geodezyjnymi. Ponadto kratownice nie są już równoległe. Odległość od siebie dolnych pasów została zachowana dzięki kładce. Górne pasy pozbawione stężenia bocznego a poddane bocznemu obciążeniu zbliżyły się do siebie na ok 3 do 5cm (w przypadku realizacji naprawy należy wykonać trzy stężenia górnego pasa kratownic)

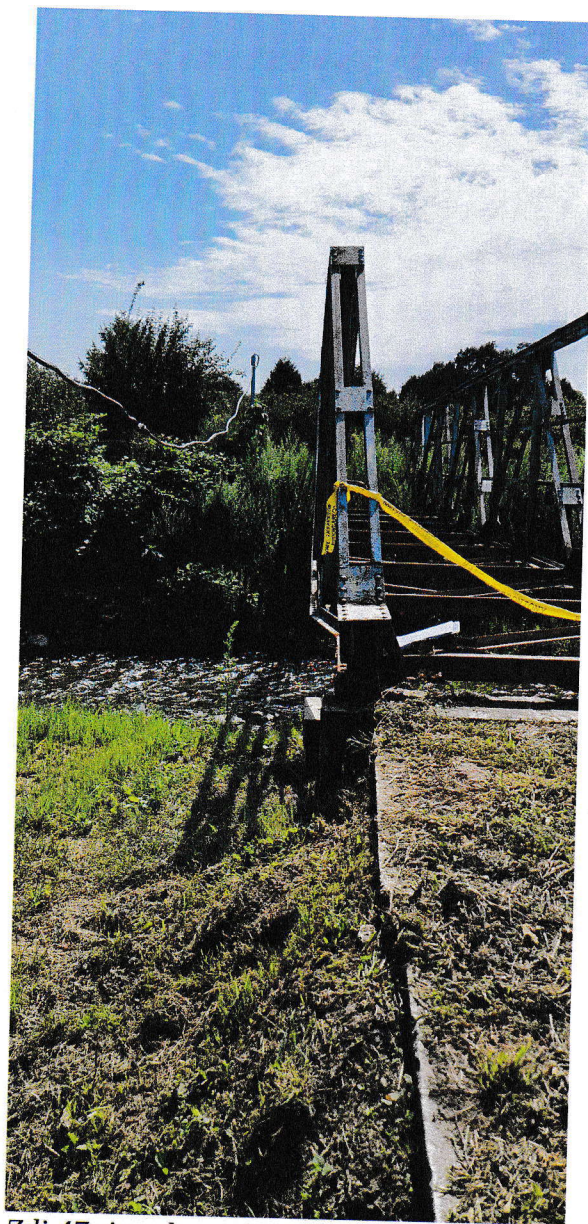
Zdj 47: jo - druga kratownica

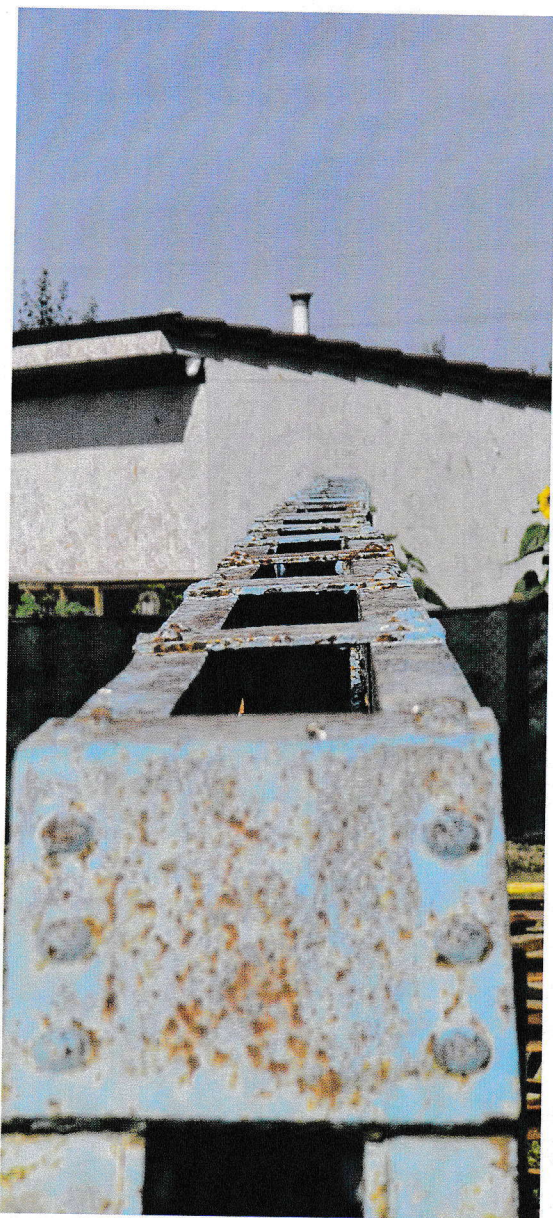
*Zdj 48: Widoczny brak prostoliniowości górnego pasa*

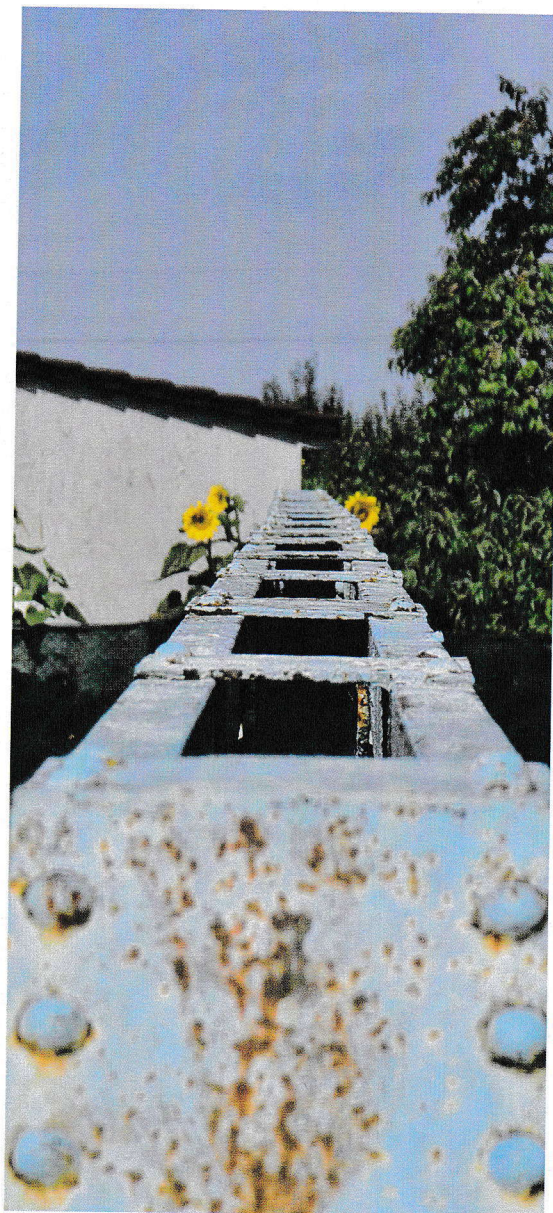
*Zdj 49: j.o. drugi pas*

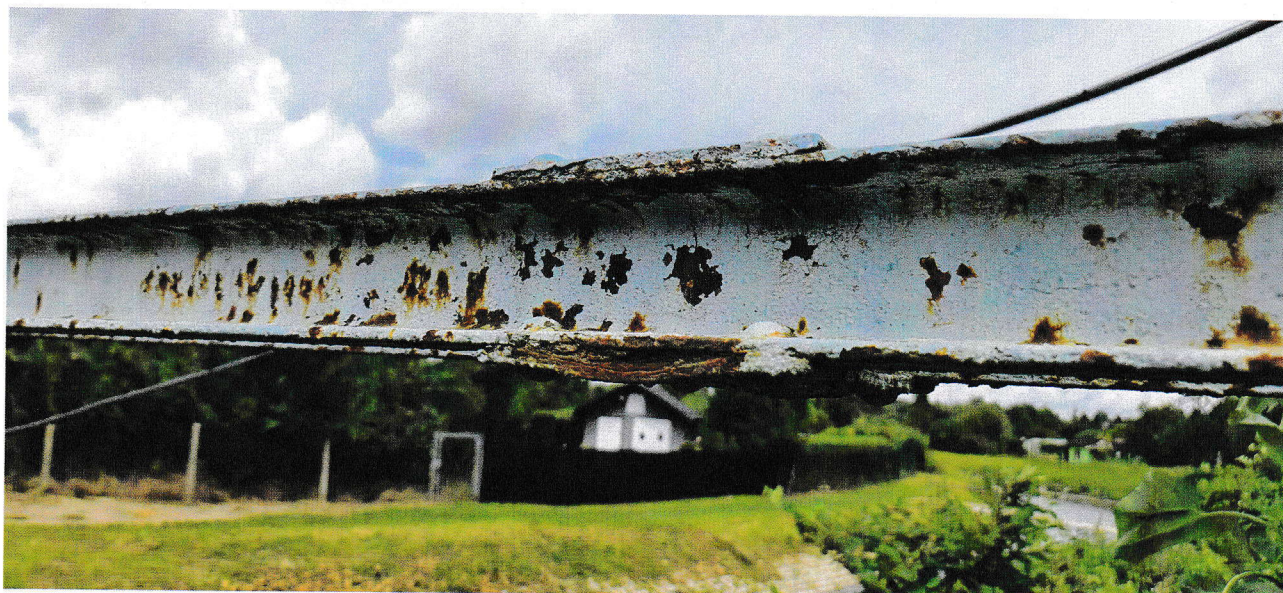
Zdj 50: przewiązka zdeformowana przez dużą objętość produktów korozji między nią a pasem (do wymiany)

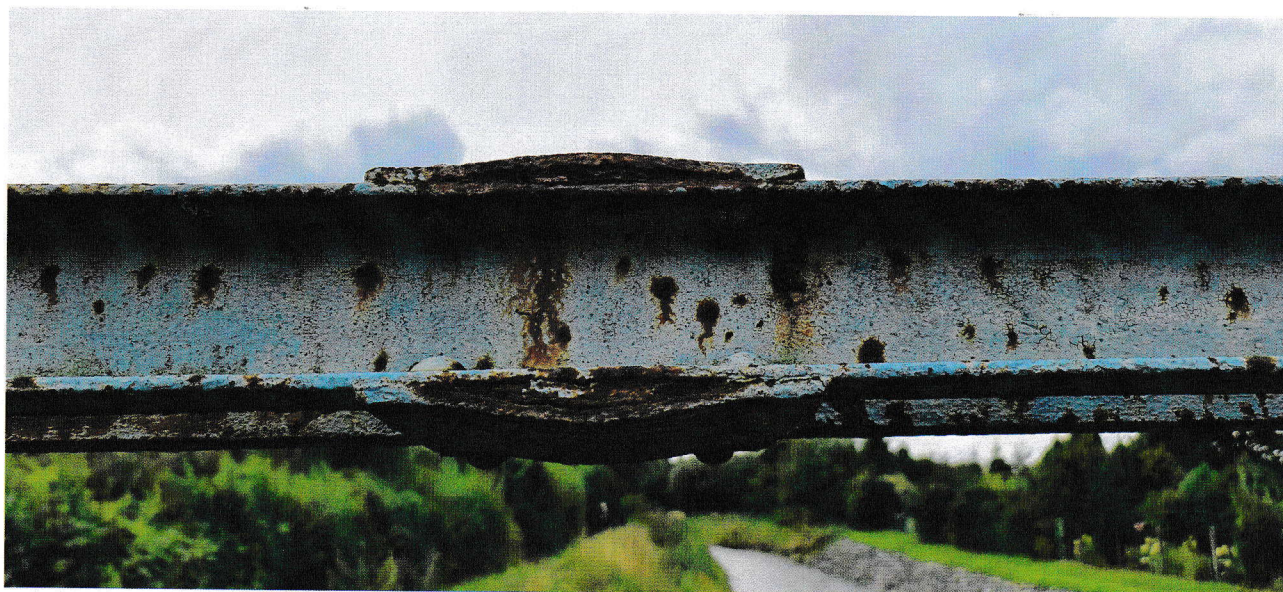
Zdj 51: Jw

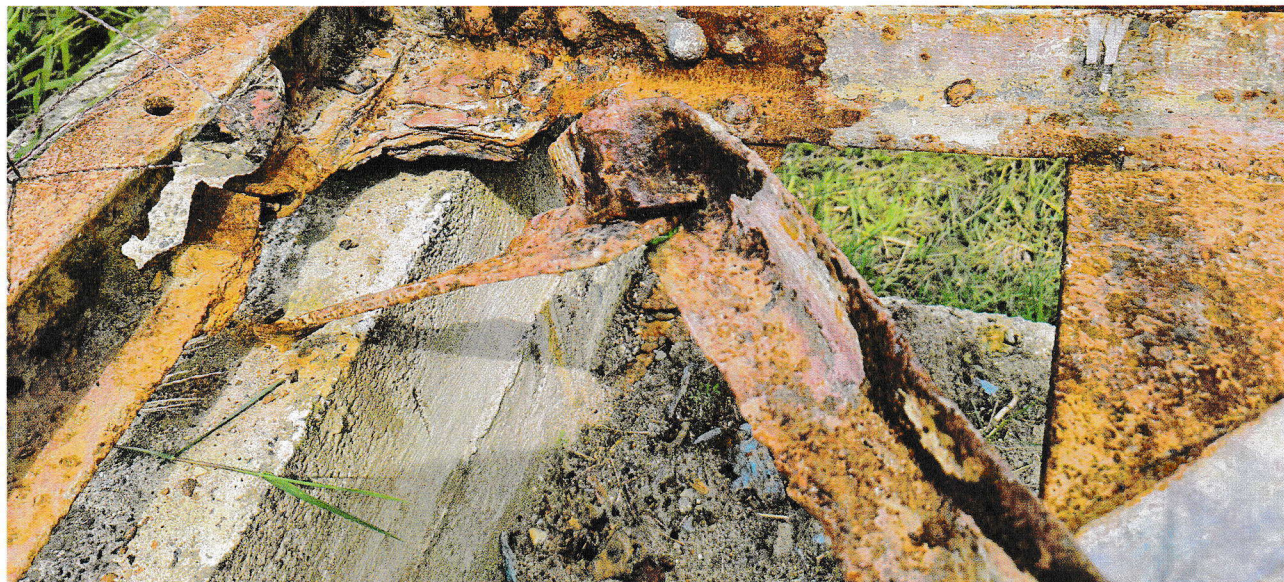
Zdj 52: Węzeł podporowy - widoczny brak ciągłości dolnego pasa i środnika poprzecznicy, "łuszczenie się" grubej blachy podstawy, zdeformowany pręt stężenia, odspojona blacha węzłowa (elementy węzła do wymiany)

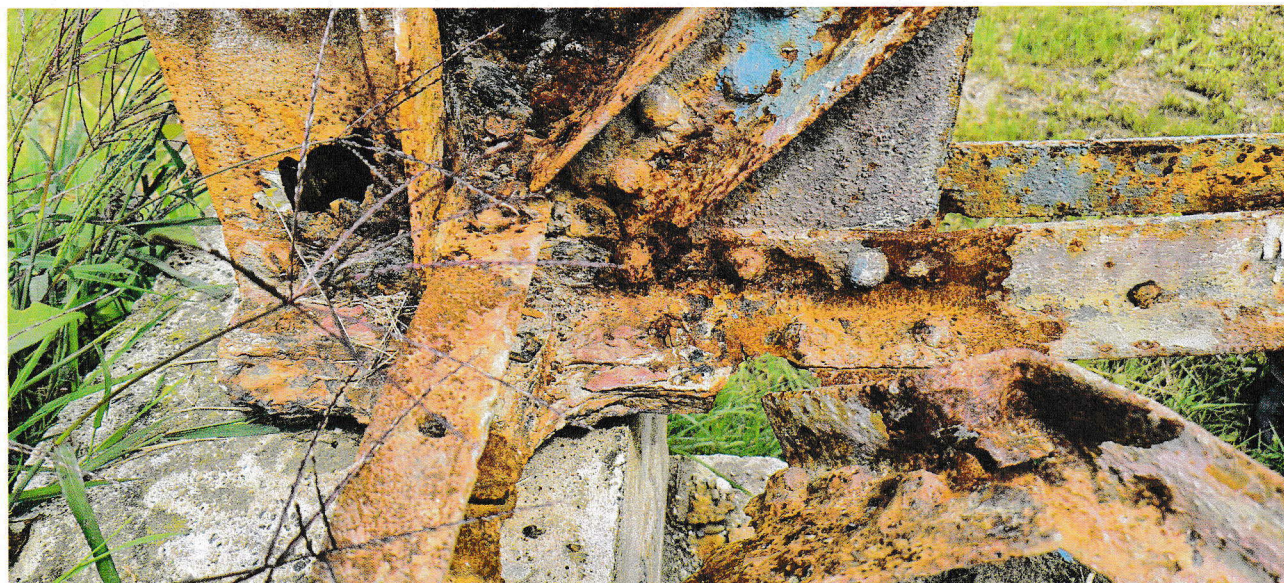
Zdj 53: jw oraz znaczny ubytek pionowej blachy węzłowej

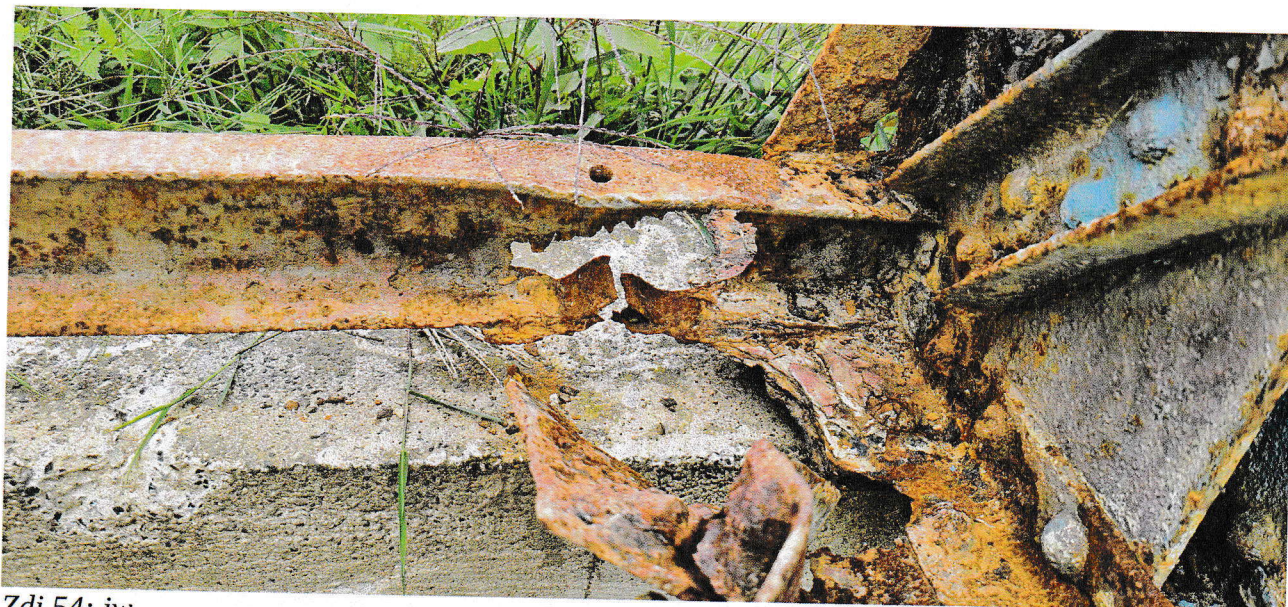
Zdj 54: jw

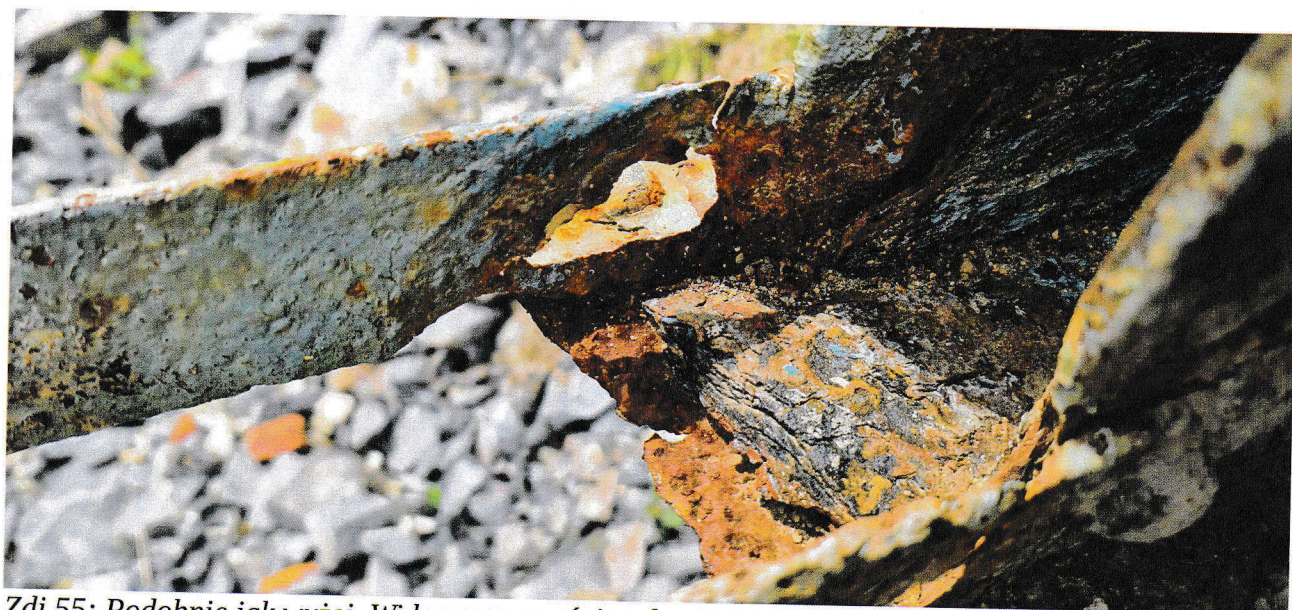
Zdj 55: Podobnie jak wyżej. Widoczna wyraźnie odspojona warstwa blachy pionowej i podział blachy poziomej na warstwy

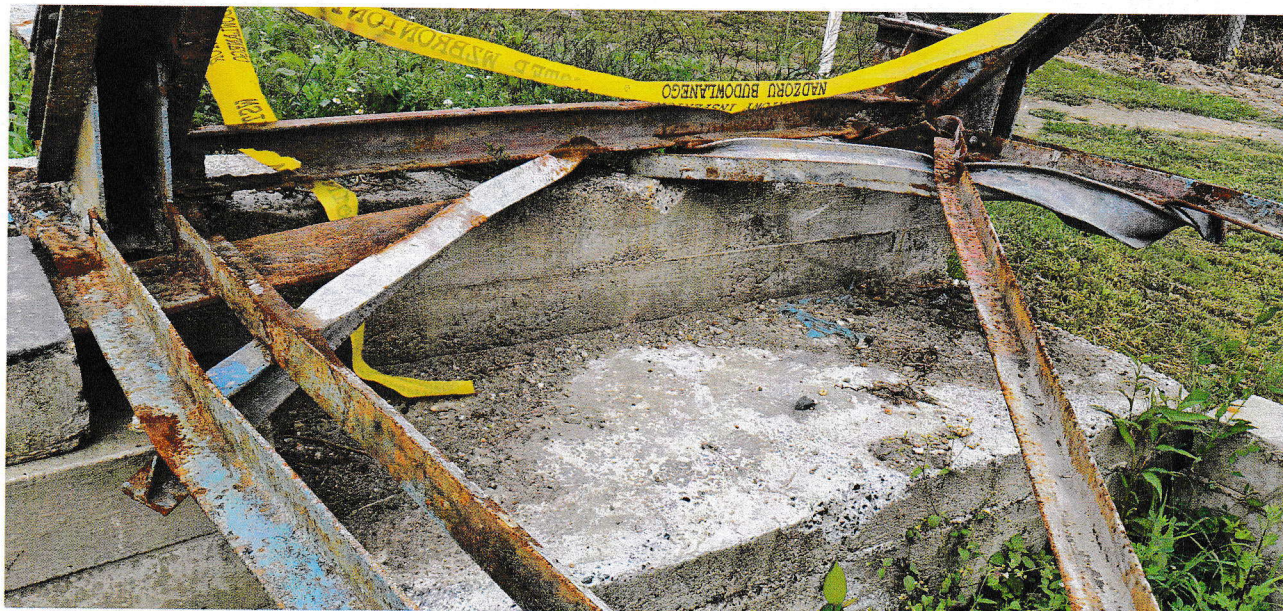
Zdj 56: Zniszczone wzmocnienia i luźne bloczki przy jednej z podpór

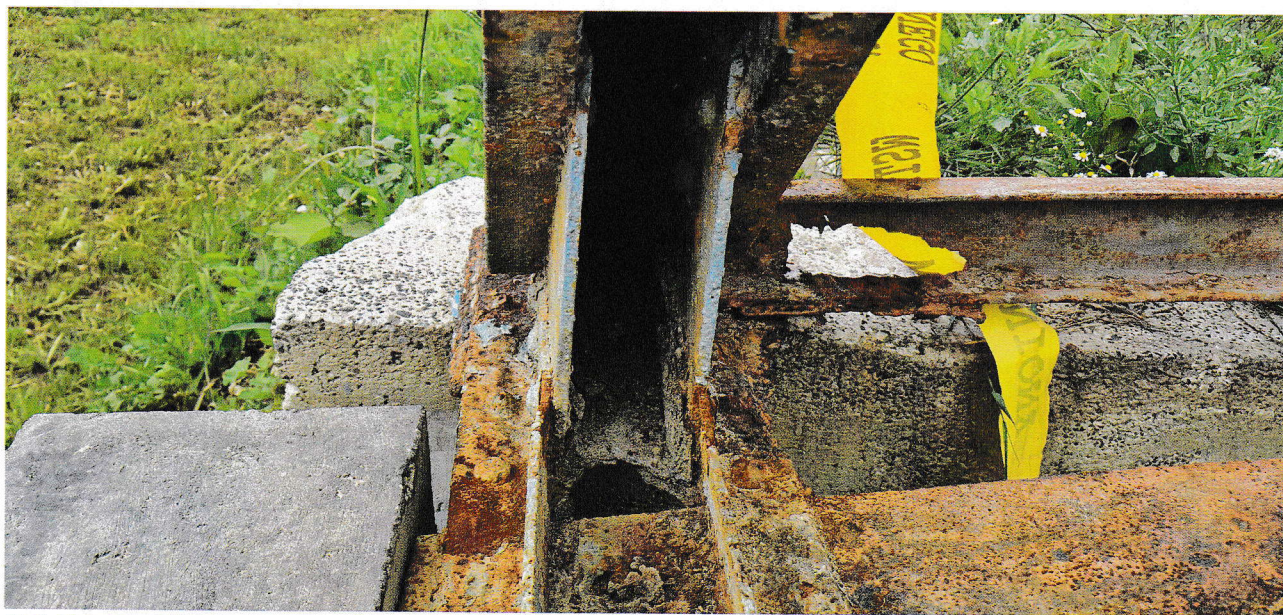
Zdj 57: Jw. Widoczny ubytek naroża fundamentu, ciemne kruszywo w betonie, zaawansowana korozja konstrukcji stalowej

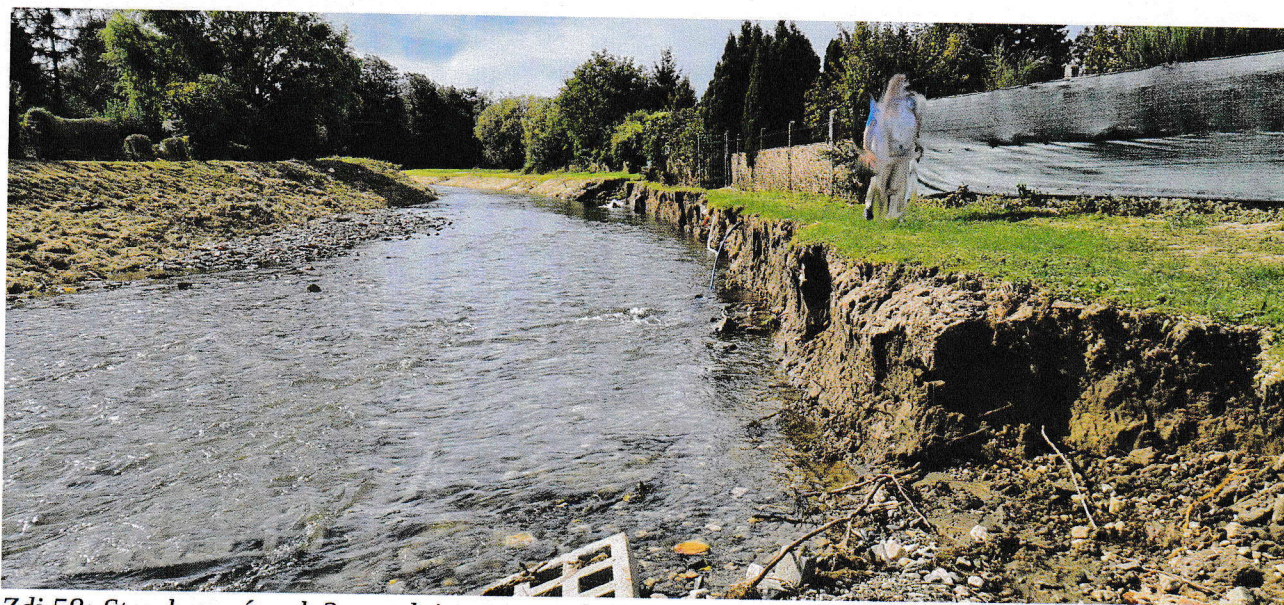
Zdj 58: Stan brzegów ok 2 tygodnie po powodzi

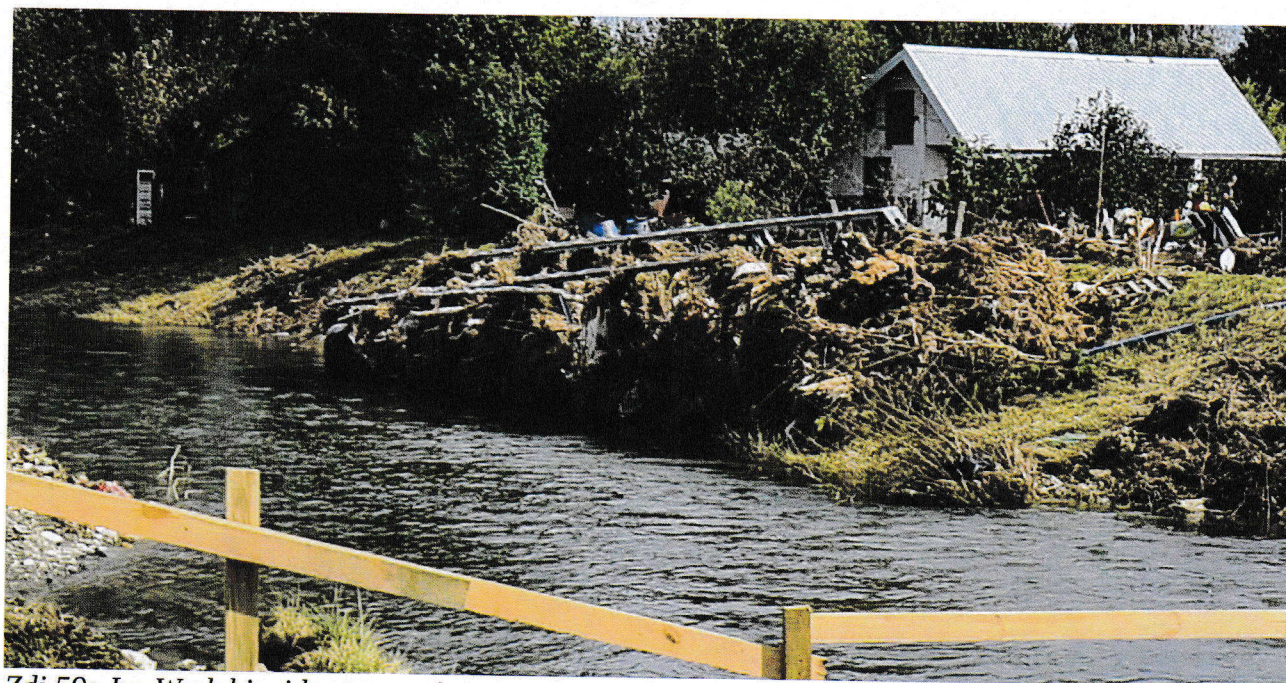
Zdj 59: Jw. W głębi widoczna zanieczyszczona stalowa konstrukcja kładki wyrzucona na brzeg
