## Węzeł 11

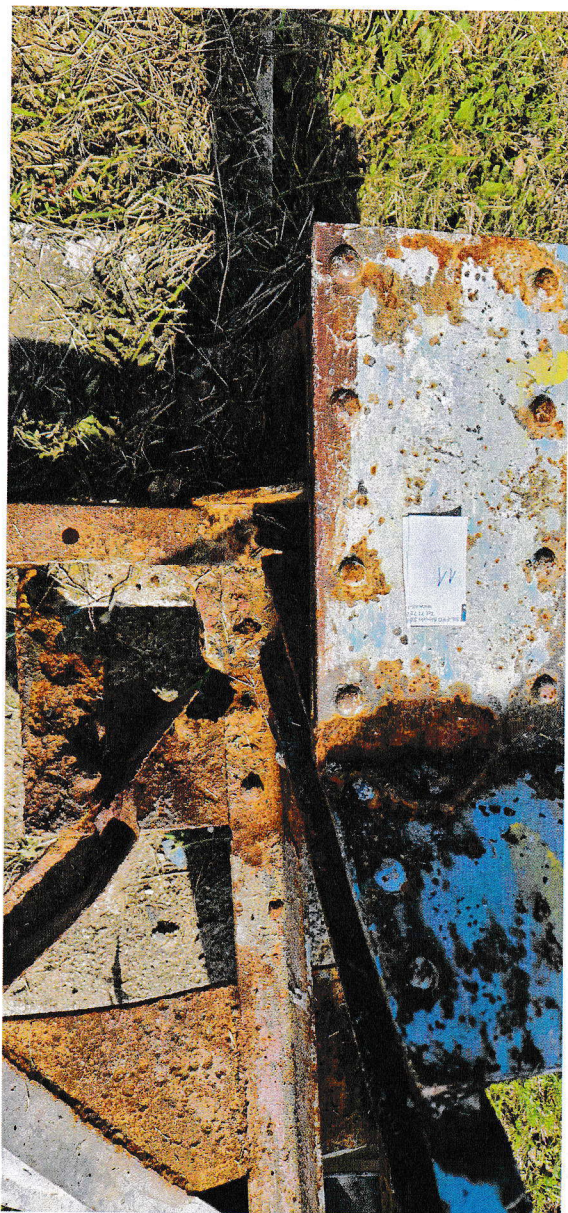
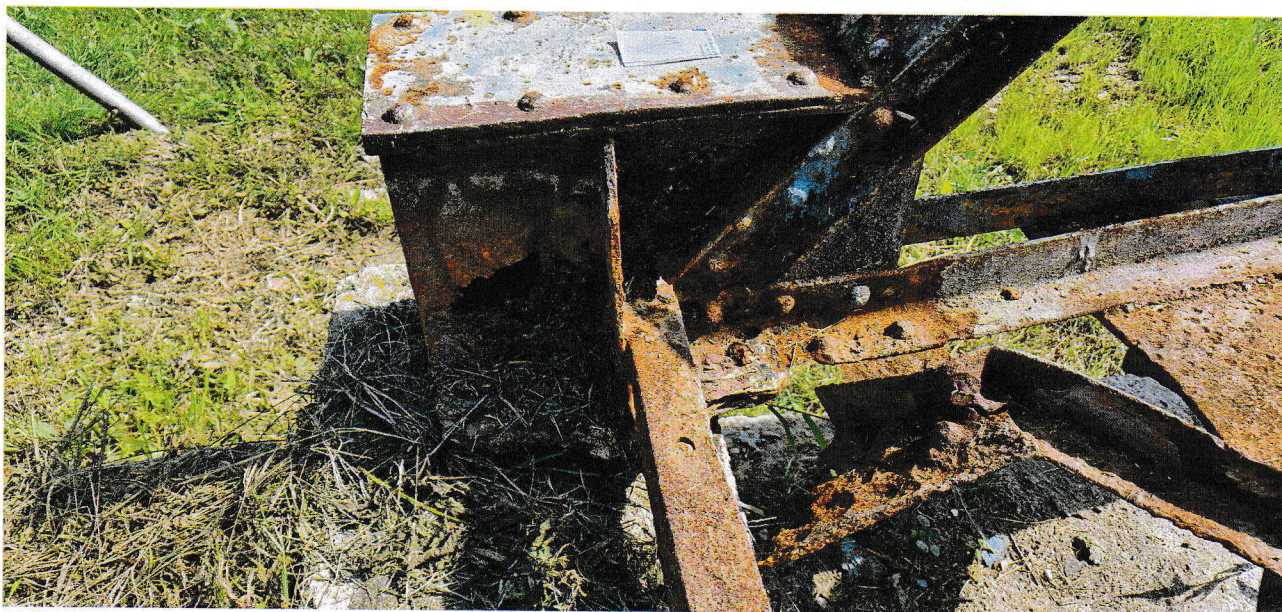
Zdj 19: Widok węzła

Na zdjęciach widoczna konstrukcja węzła, stan powłok ochronnych, znaczne uszkodzenie pionowej blachy węzłowej, poziomej blachy węzłowej, brak połączenia między poziomą blachą a resztą węzła, otwór w środku poprzecznicy podporowej, deformacja pasa dolnego, blachę wzmacniającą przyspawaną do pasa dolnego (zakres robót jak w węźle 1)

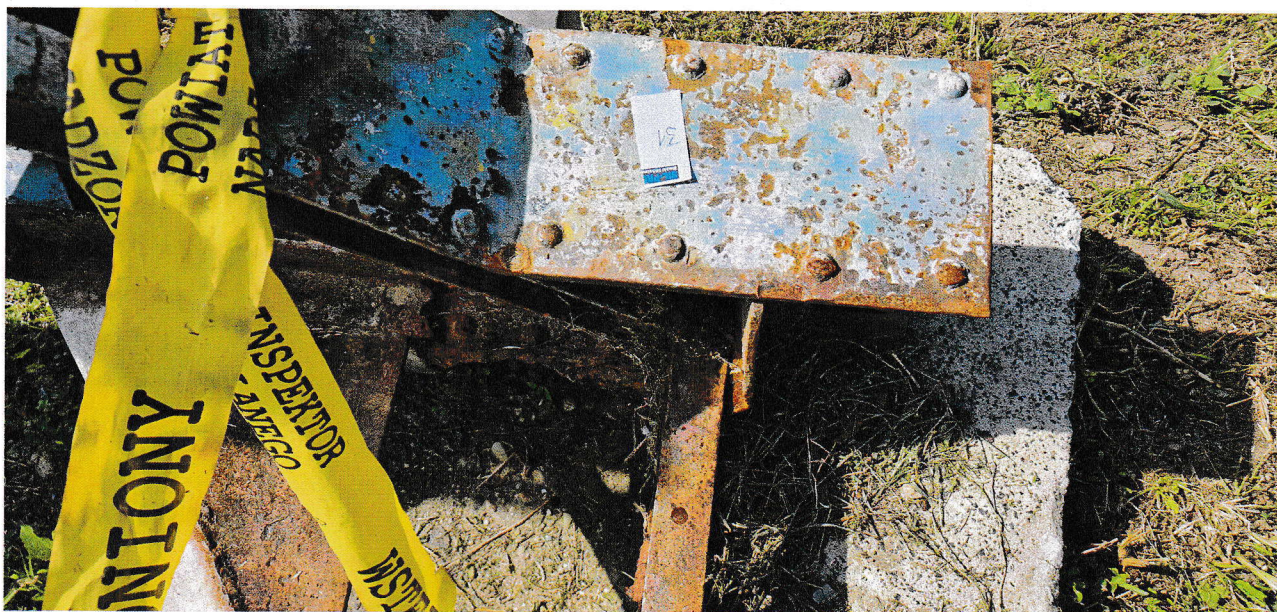
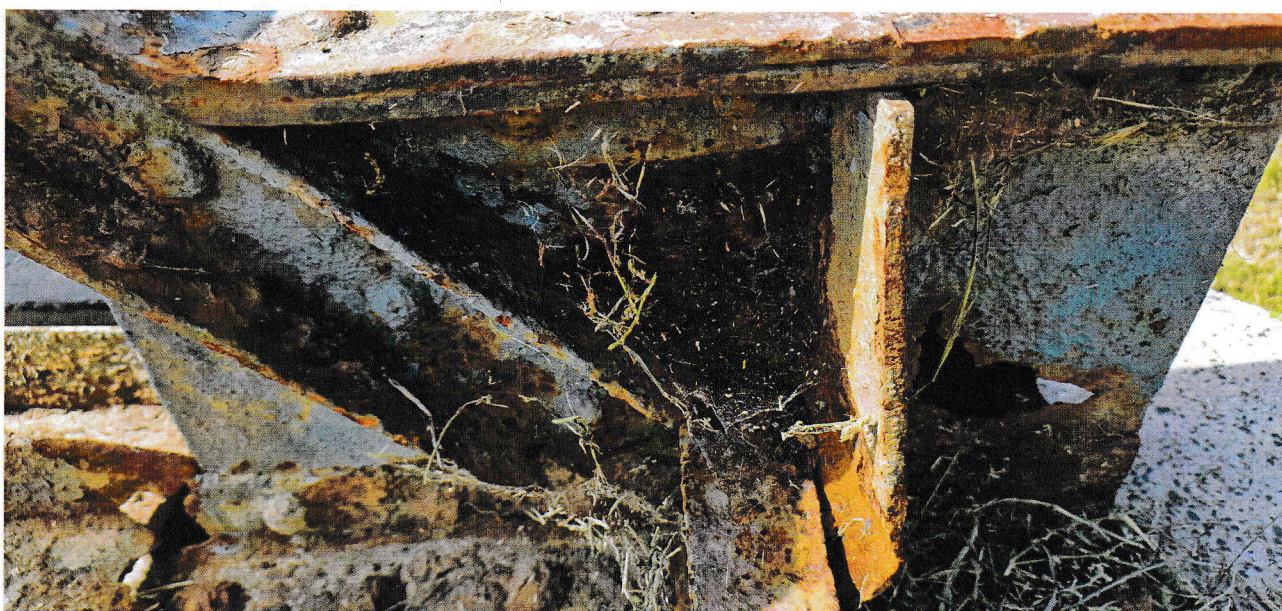
Zdj 21: Widok węzła

Na zdjęciach widoczna konstrukcja węzła, stan powłok ochronnych, znaczne uszkodzenie pionowej blachy węzłowej, poziomej blachy węzłowej, brak połączenia między poziomą blachą a resztą węzła, otwór w środku poprzecznicy podporowej, deformacja pasa dolnego, blachę wzmacniającą przyspawaną do pasa dolnego. (zakres jak w dla węzła nr 1)

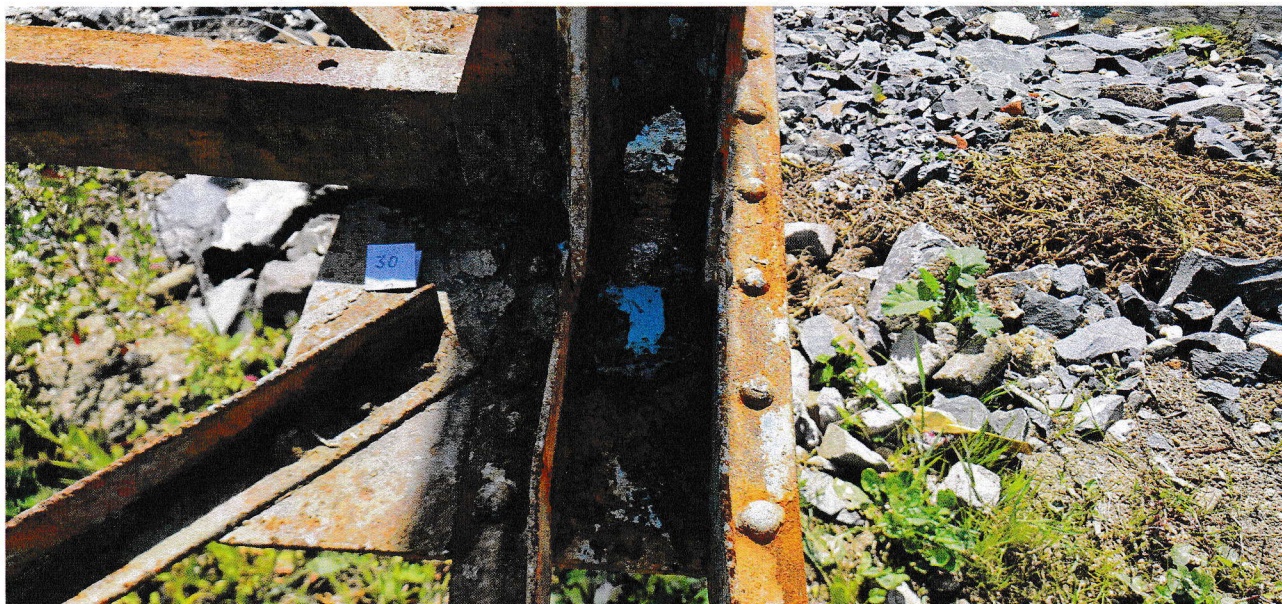
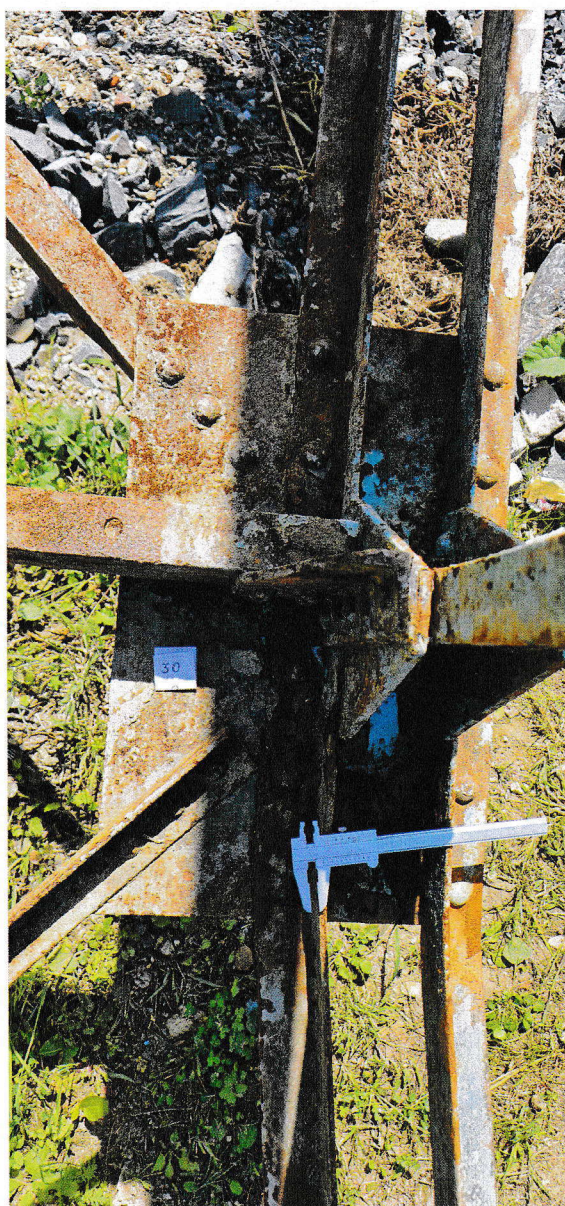
Zdj 23: Widok węzła

Na zdjęciach widoczna konstrukcja węzła, stan powłok ochronnych, znaczne uszkodzenie środnika, deformacja dolnego pasa dochodzącego do węzła (zakres jak dla węzła nr 10)

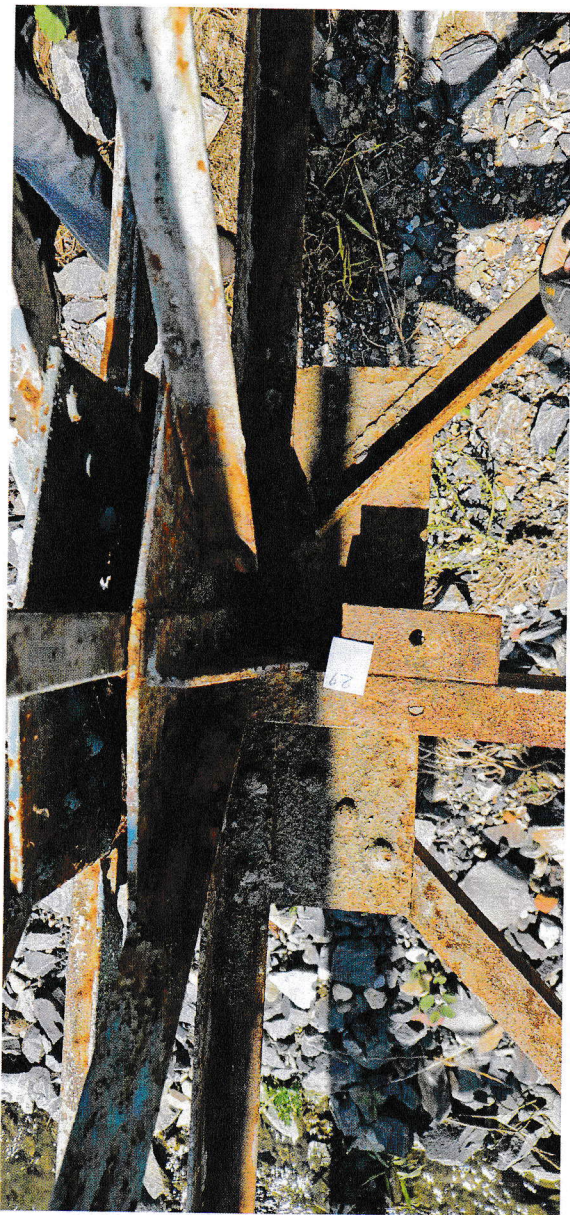
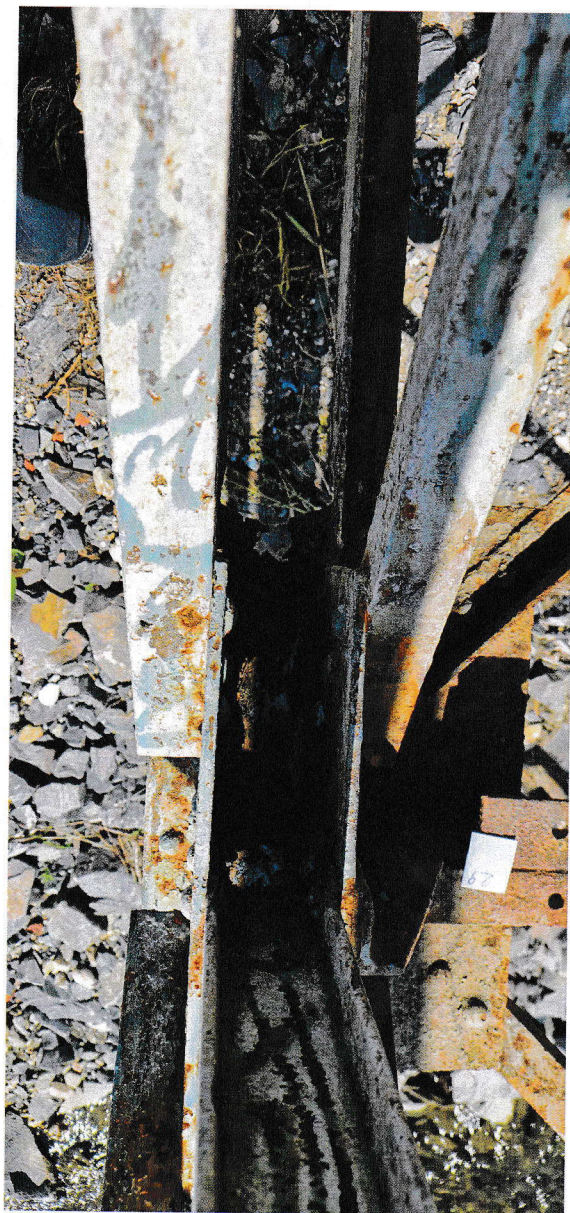
Zdj 25: Widok węzła

Na zdjęciach widoczna konstrukcja węzła, stan powłok ochronnych, znaczne uszkodzenie środniczka słupka, blach węzłowych (do wzmocnienia środniczka słupka, do wymiany blachy węzłowe)

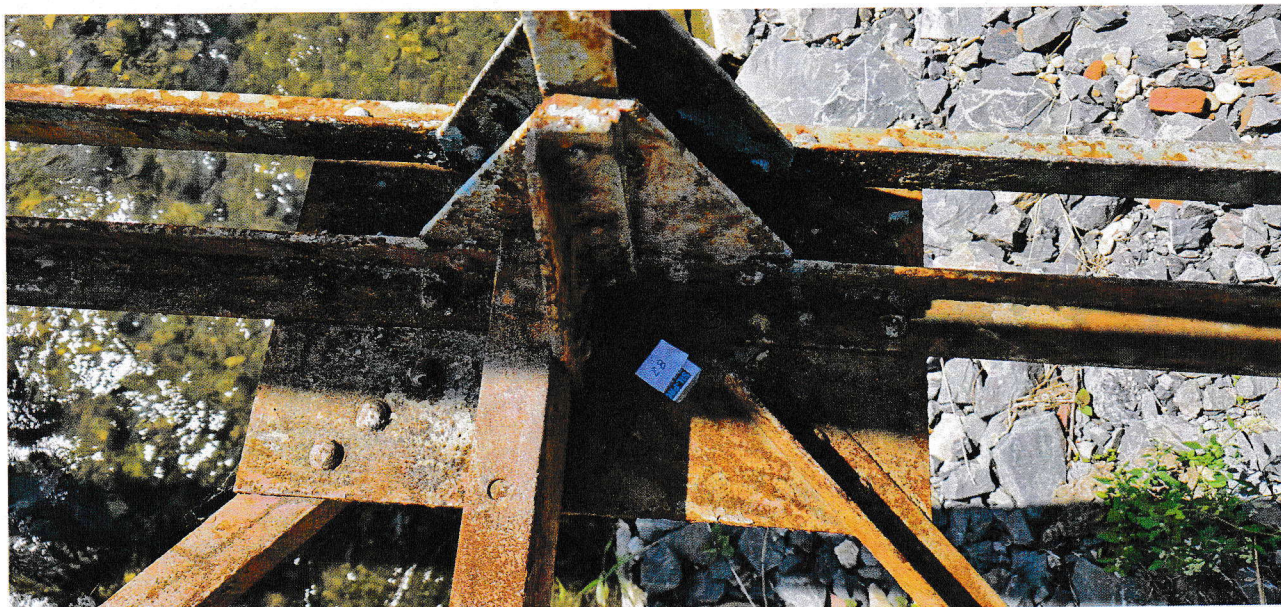
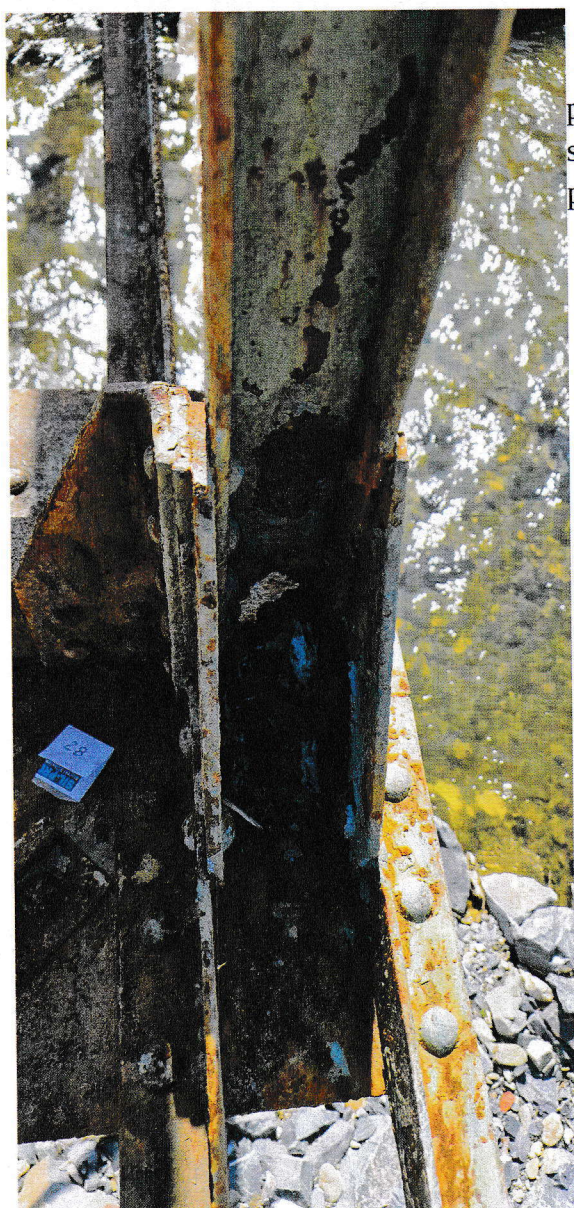
Zdj 27: Widok węzła

Na zdjęciach widoczna konstrukcja węzła, stan powłok ochronnych, znaczne uszkodzenie środka słupka. Ponadto znacznie uszkodzona blacha węzłowa, pionowa, zewnętrzna (do wzmocnienia lub wymiany)

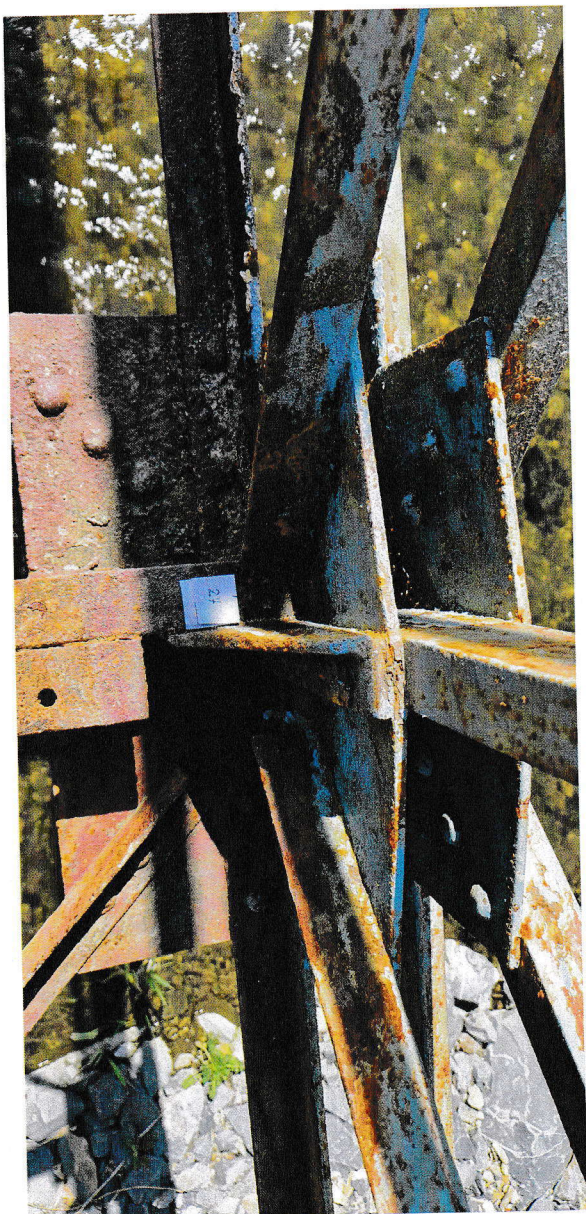
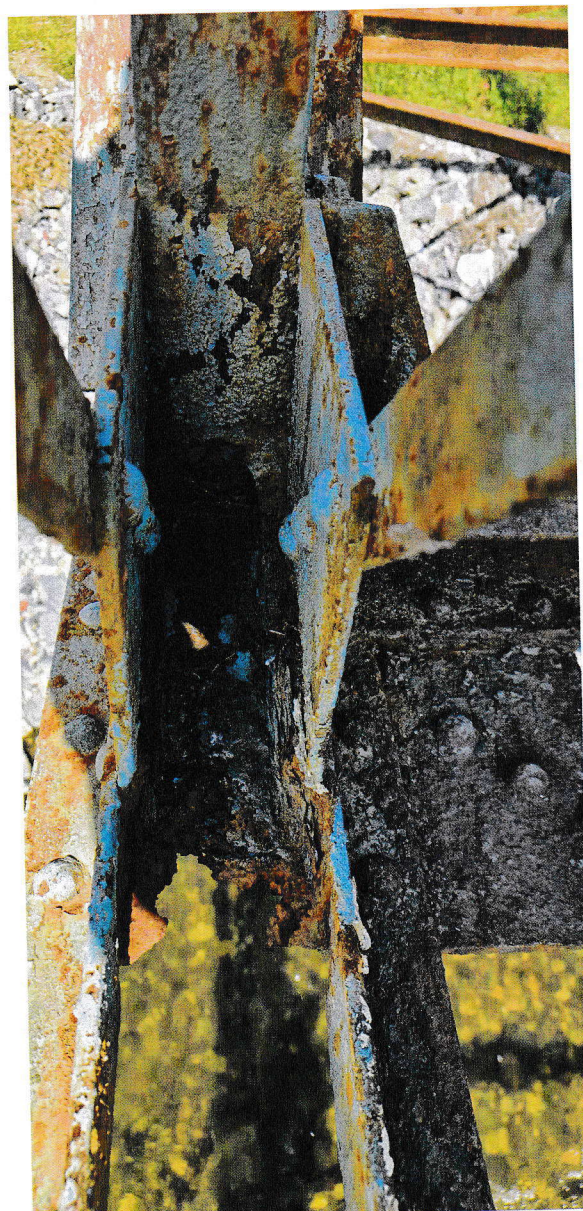
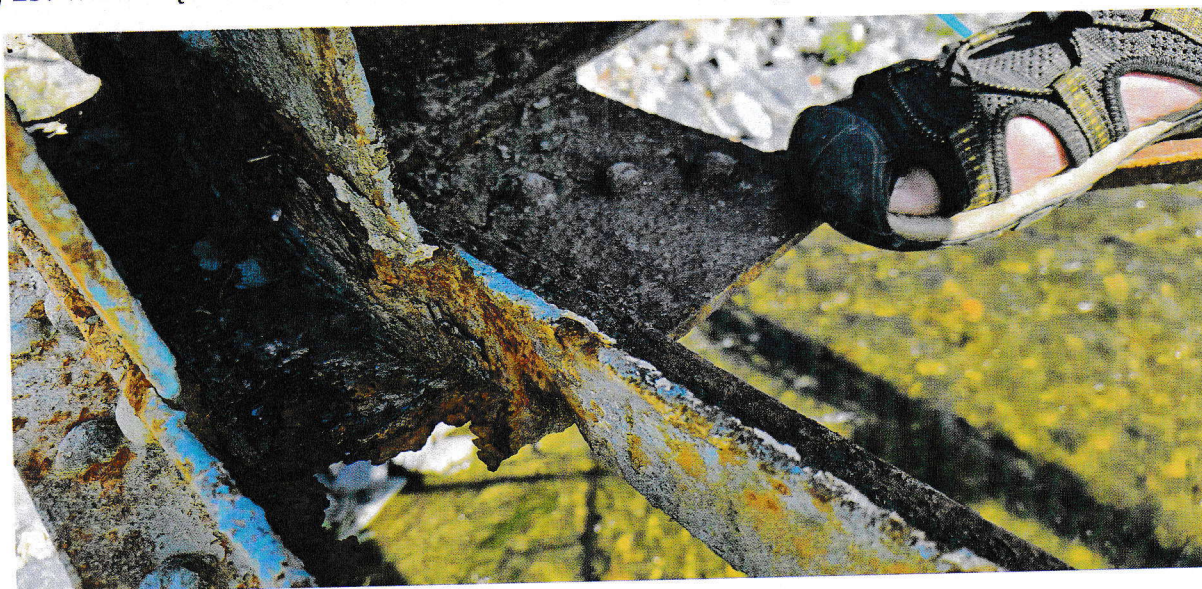
Zdj 29: Widok węzła

Na zdjęciach widoczna konstrukcja węzła, stan powłok ochronnych, znaczne uszkodzenie środnika słupka, blach węzłowych pionowych i poziomych (do wymiany i wzmocnienie elementów pasa dolnego)

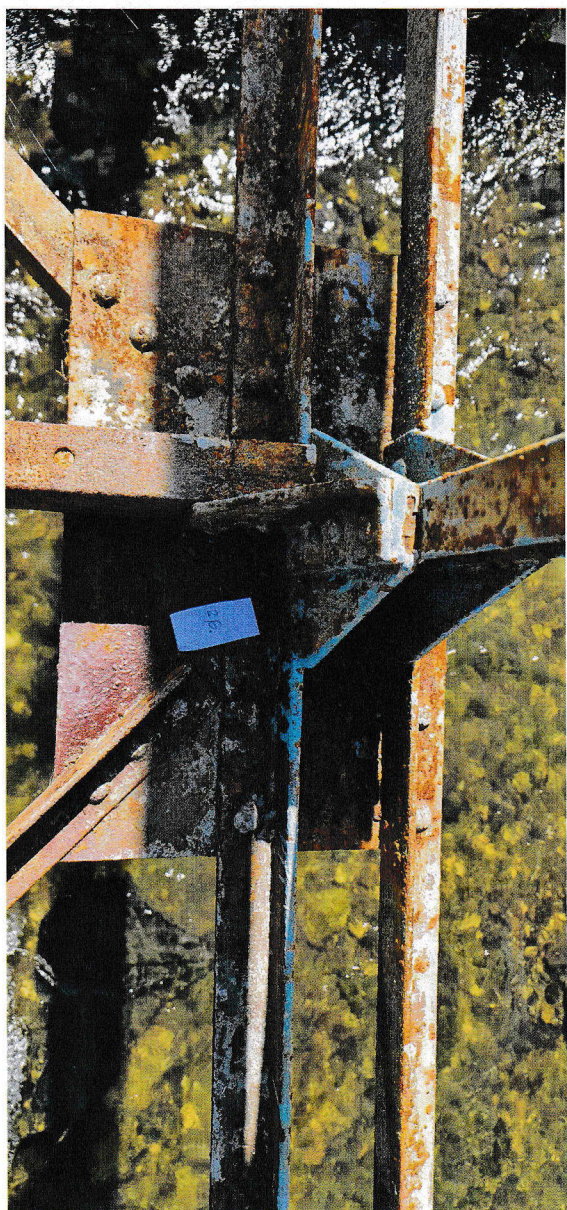
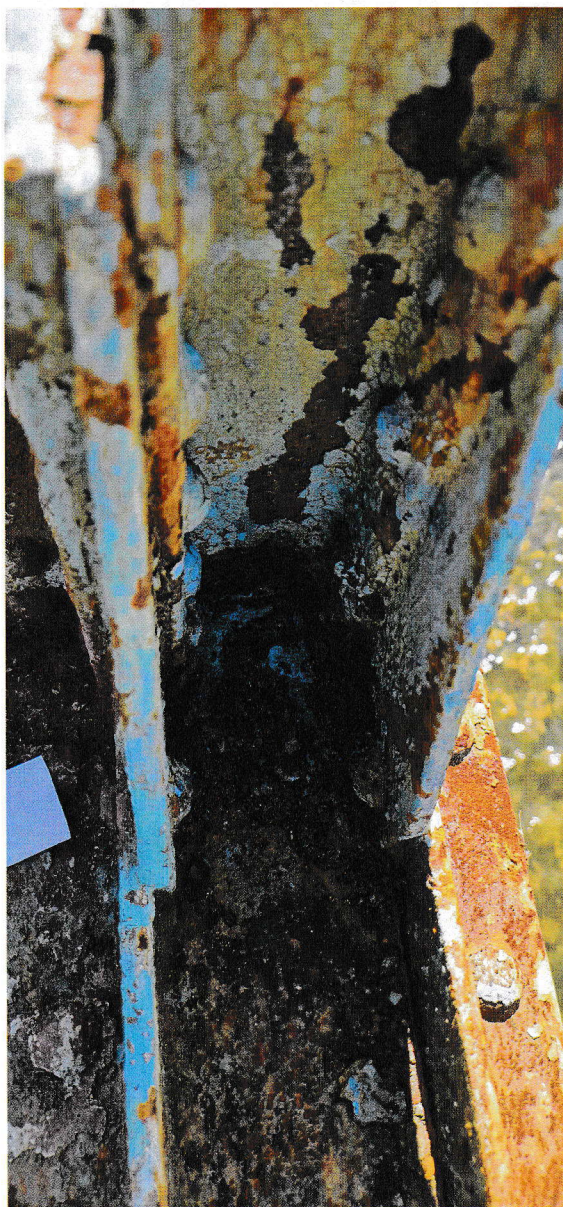
Zdj 31: Widok węzła

Na zdjęciach widoczna konstrukcja węzła, stan powłok ochronnych, znaczne uszkodzenie środka słupka. Ponadto znaczne uszkodzenia pionowej, zewnętrznej blachy węzłowej (wzmocnienie środka i wymiana blachy węzłowej)

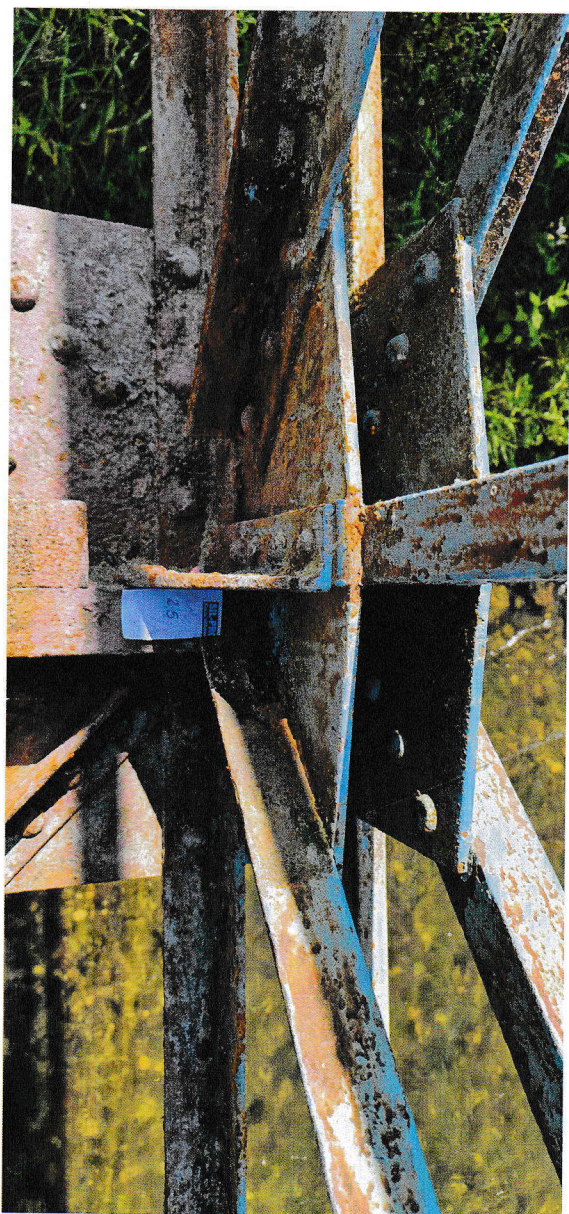
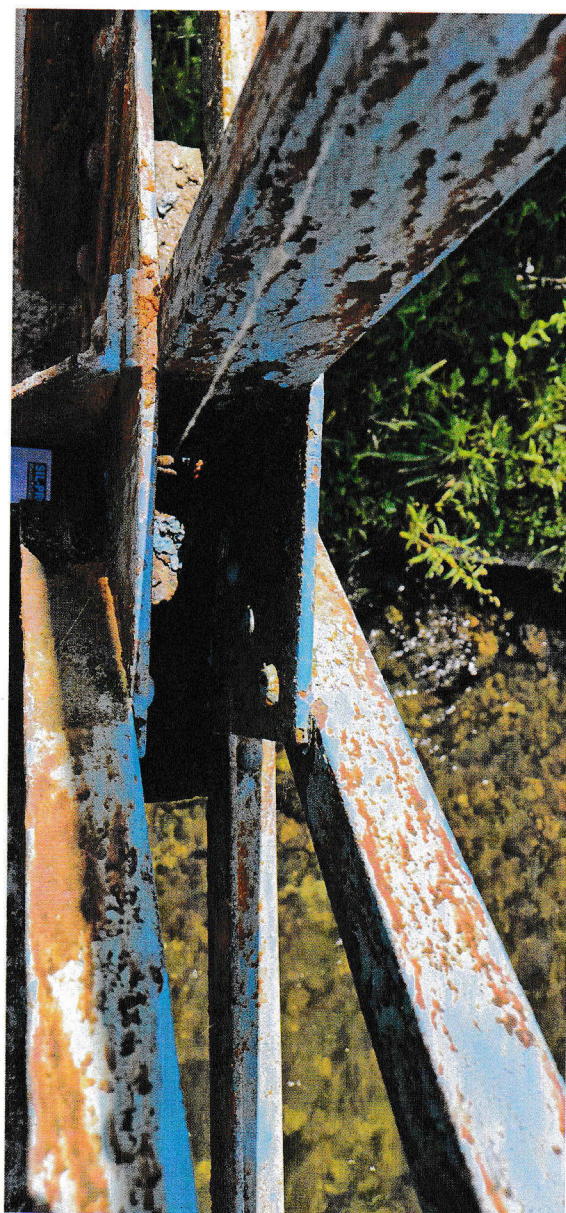
Zdj 33: Widok węzła

Na zdjęciach widoczna konstrukcja węzła, stan powłok ochronnych, znaczne uszkodzenie środka słupka (do wzmocnienia). Ponadto znaczne uszkodzenia obu pionowych blach węzłowych (do wymiany).

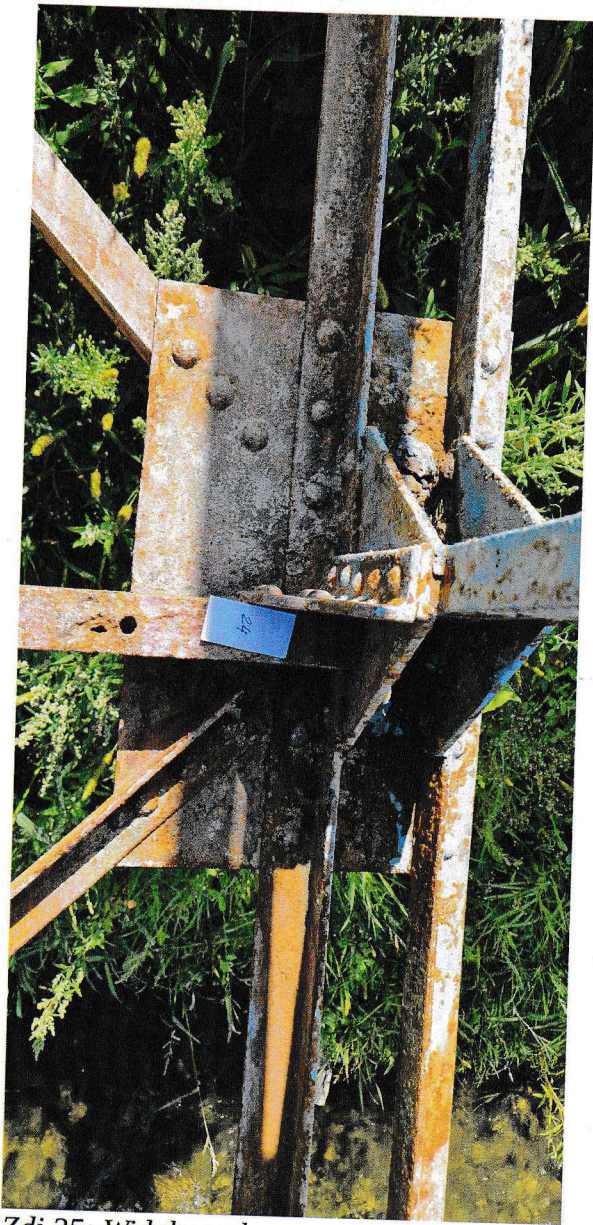
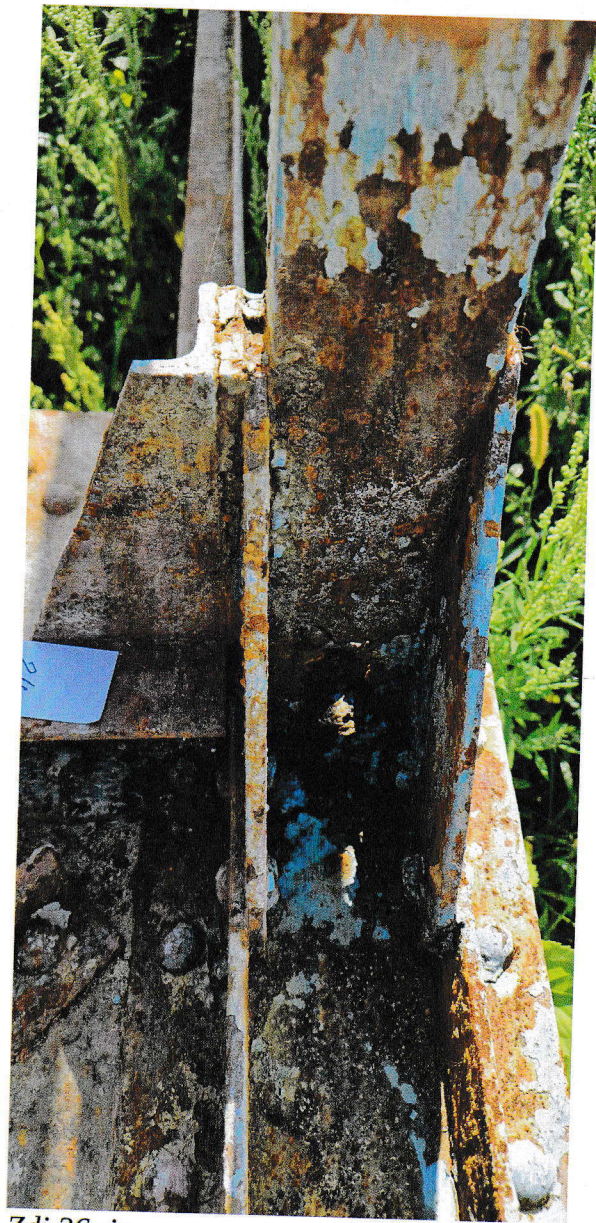
Zdj 35: Widok węzła

Na zdjęciach widoczna konstrukcja węzła, stan powłok ochronnych, znaczne uszkodzenie środka słupka (do wzmocnienia).

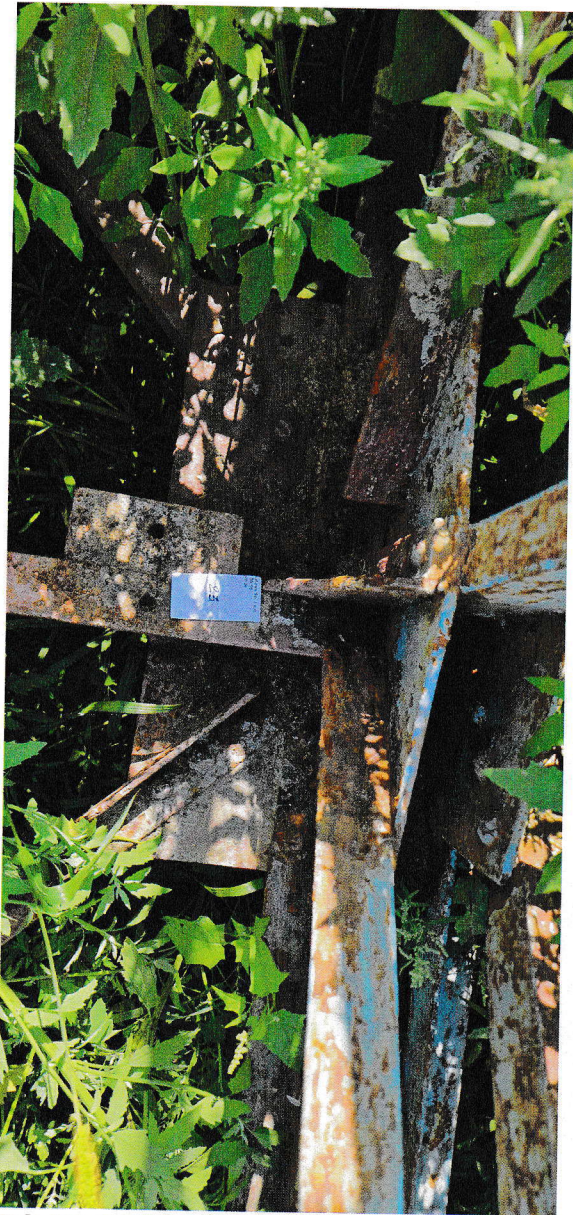
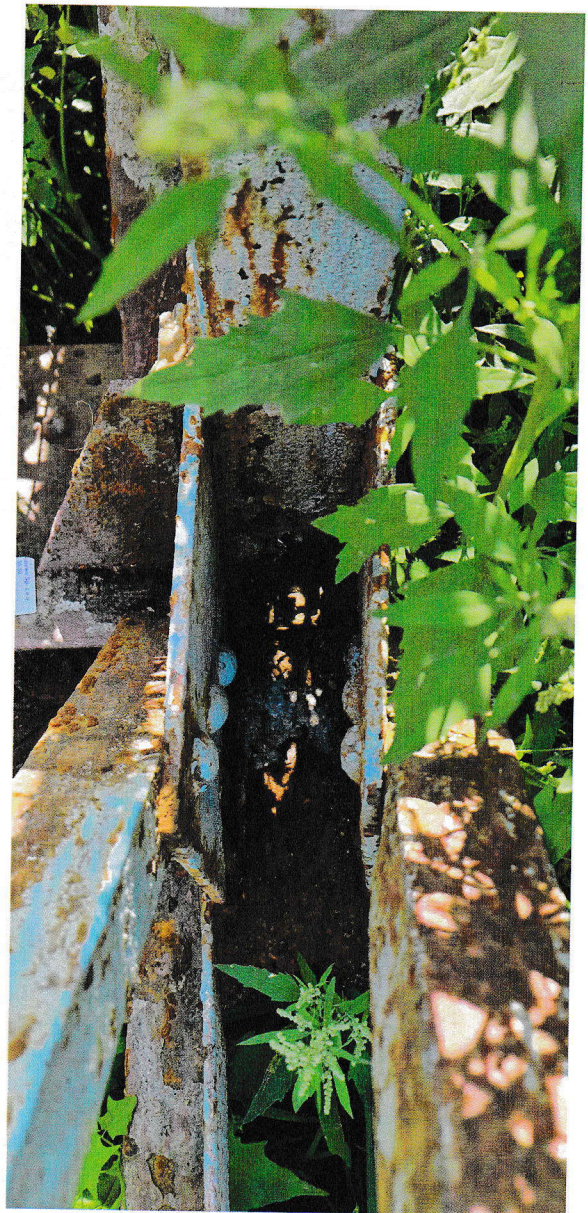
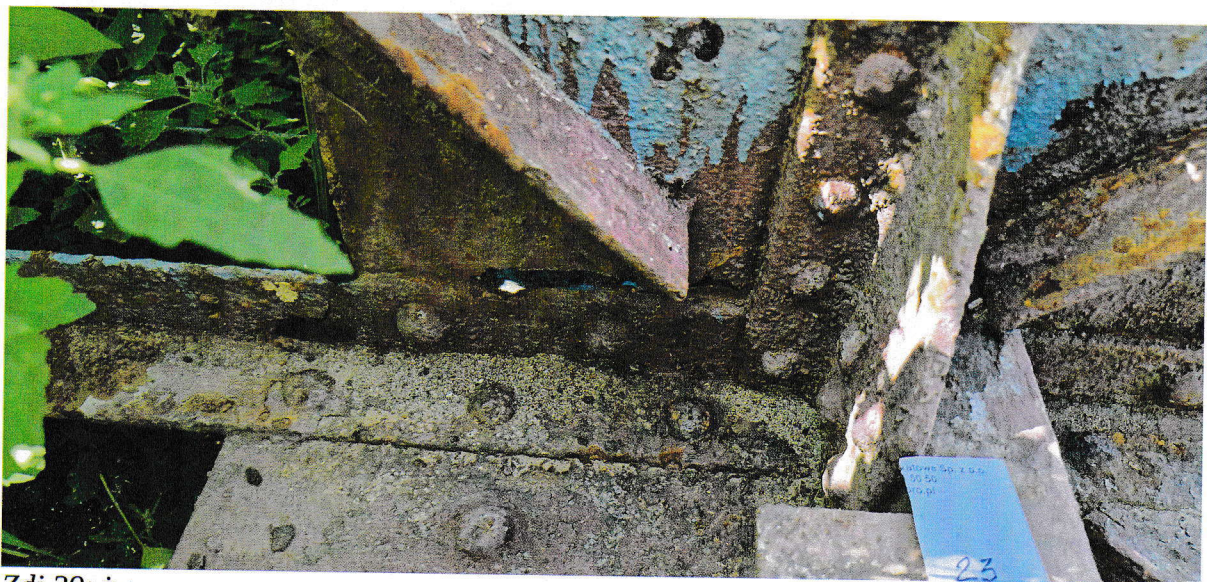
Zdj 37: Widok węzła

Na zdjęciach widoczna konstrukcja węzła, stan powłok ochronnych, znaczne uszkodzenie środnika słupka (do wzmocnienia), blachy węzłowej (do wymiany), jednego z ramion kątownika tworzącego pas dolny (do wzmocnienia).
